# COMPORTAMENT TÈRMIC DELS EDIFICIS. ESTUDI DE CAS EN UN EDIFICI A L'OSONA

**Bosch González, M.; Rodríguez Cantalapiedra, I.; Rosell Amigó, J.R.**

LABORATORI DE MATERIALS EPSEB  
laboratori.materials@upc.edu

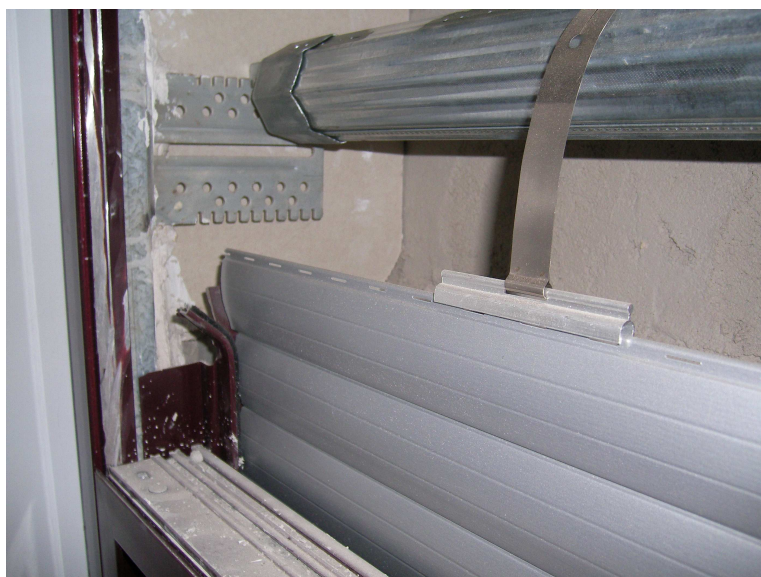
La verificació in situ demostra que hi ha alguns punts de l'envolvent que estan mal resoltos: n'és un exemple clar la solució per a la caixa de persiana, que disposa d'un aïllament clarament insuficient, deixant l'envolvent amb un gruix escàs de 15 cm de paret de maó.

**Figura 5. Caixa de persiana sense aïllament. Segons el plànol de detall proporcionat, hauria d'haver una llinda ceràmica, amb 2 cm d'aïllament adherit al parament exterior.**

- Substituir les tapes del corró de persiana per unes amb millor aïllament i col·locar l'aïllament que especificava el projecte.
- Col·locar aïllament provisional als sostres de planta baixa (sobre els locals comercials) fins que aquests siguin ocupats, per tal de garantir una transmissió més acord amb les exigències d'habitabilitat.

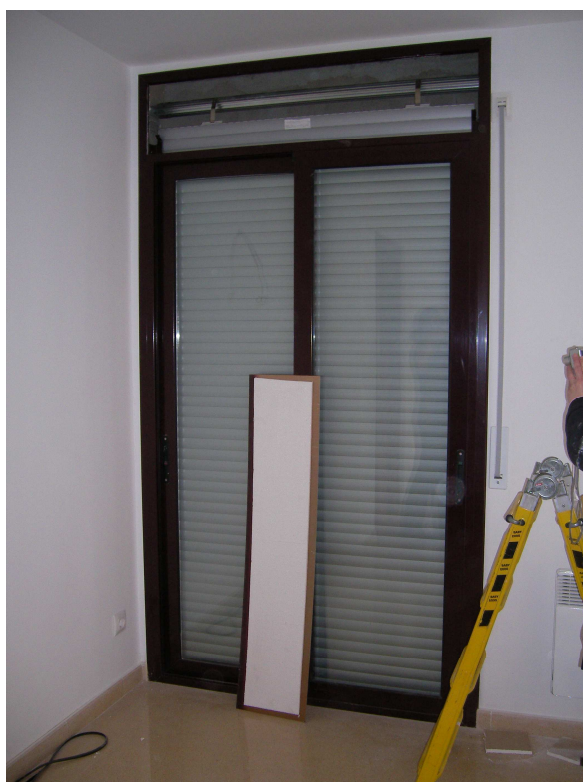
**Figura 6. La tapa de la caixa de persiana només té un aïllament de 3 mm de gruix.**

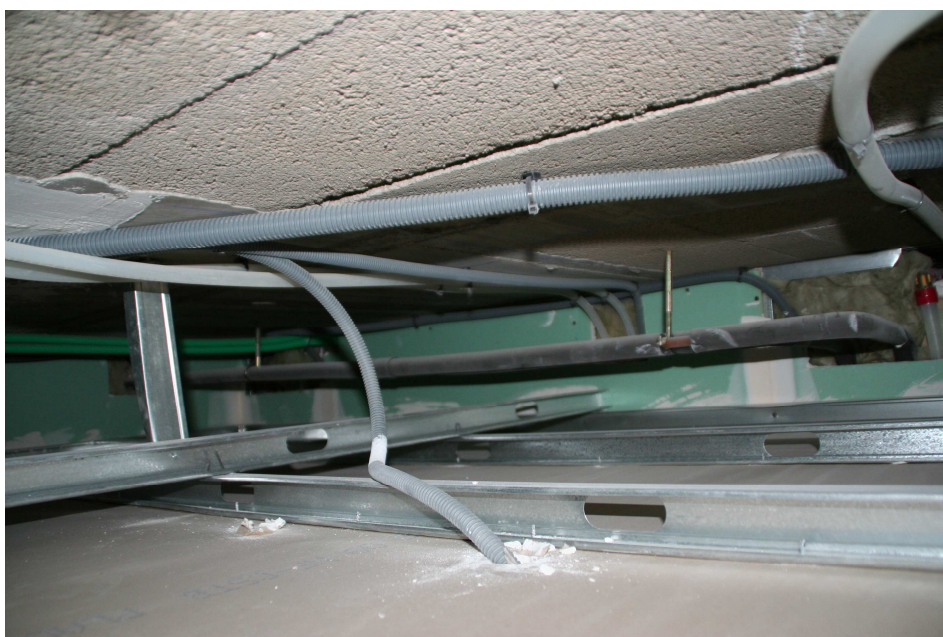
També són solucions conflictives les donades als sostres en contacte amb el terreny o amb espais no habitables. Si bé no es va poder verificar en obra la secció constructiva de la llosa en contacte amb el terreny, a partir dels detalls constructius facilitats, es va poder considerar que el paràmetre característic de transmitància tèrmica d'aquest element T1 era de  $2.78 \text{ W/m}^2 \text{ K}$ , essent el valor màxim admissible segons la normativa actual de  $0.86 \text{ W/m}^2 \text{ K}$ . Així mateix, el sostre en contacte amb espais no habitats (els locals comercials fins a que no estiguin llogats) també proporcionava un paràmetre característic de transmitància tèrmica S2 de  $2.72 \text{ W/m}^2 \text{ K}$ , clarament insuficient si es compara amb el valor límit mig per a la zona D1 de  $0.73 \text{ W/m}^2 \text{ K}$ .

**Figura 7. Sostre reticular de formigó en planta baixa que separa l'habitatge dels locals comercials. El fals sostre no disposa d'aïllament per la qual cosa el fred de l'espai no habitat puja als habitatges.**

- Instal·lació d'un sistema de captació solar per a aigua calenta sanitària que redueixi els consums elèctrics per a aquest ús.
- Fer un estudi de viabilitat per substituir el sistema de calefacció elèctric per l'ús d'un recurs molt més eficient i amb menys emissions associades com pot ser el gas.
- Aïllar els locals comercials pel sostre en contacte amb els espais habitats fins que estiguin ocupats.
